# **Zpráva z monitoringu kolizního úseku pro obojživelníky v lokalitě u Vlachova Březí**

**Mgr. Ing. Vojtěch Kolář**  
**2016**

Podpořeno grantem z Islandu, Lichtenštejnska a Norska. Součástí projektu „Komplexní přístup k ochraně fauny terestrických ekosystémů před fragmentací krajiny v ČR (EHP-CZ02-OV-1-028-2015)“.

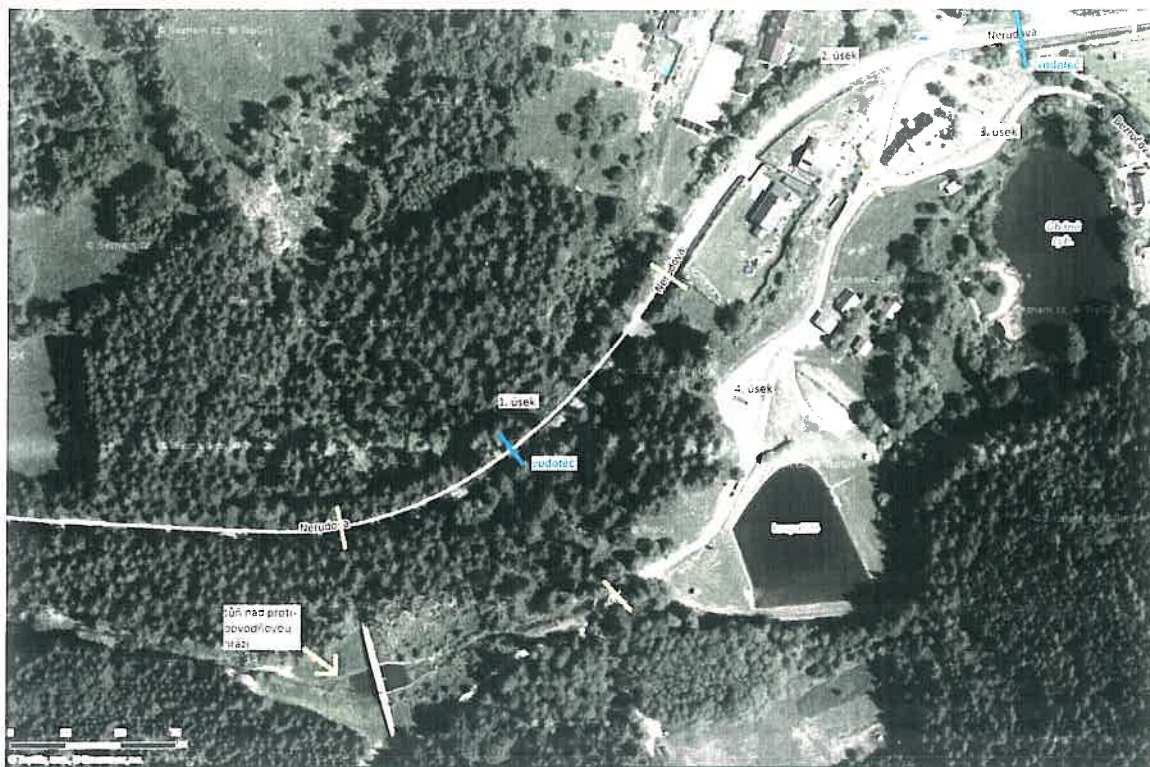
Obr. 1: Sledovaný úsek lokality Vlachovo Březí s vyznačenými jednotlivými úseky (žlutě) a vodotečemi (modře).

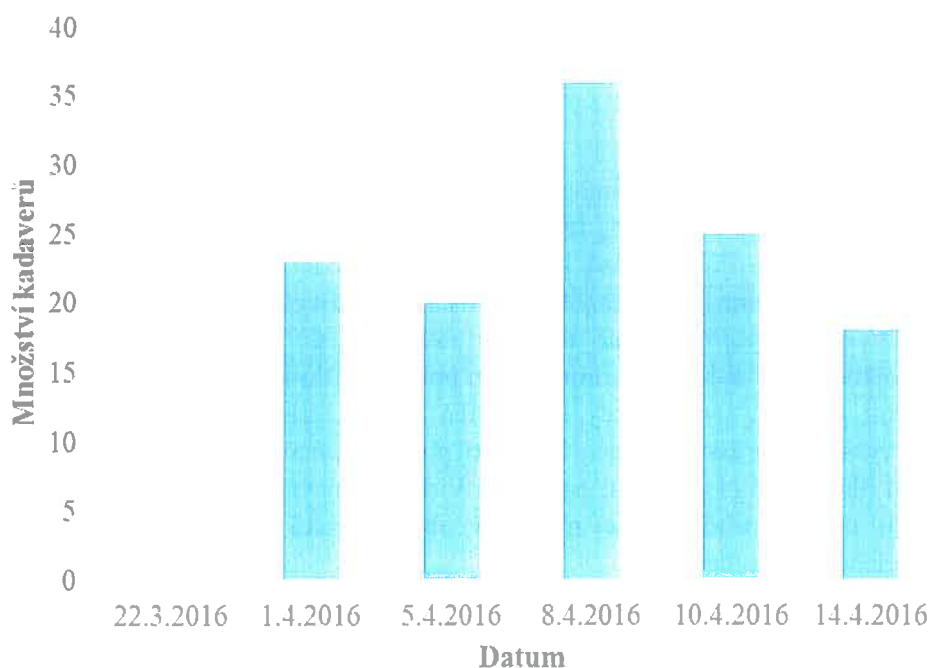
Obr. 2: Množství nalezených kadaverů ve všech úsecích v jednotlivých datech. Je zde patrné, že došlo k podchycení tahu obojživelníků kolem 8.4.2016.

Lokalita Vlachovo Březí byla na jaře v roce 2016 navštívena celkem 6x. Návštěvy probíhaly v intervalu 2 – 9 dní. Při první návštěvě nebyli nalezeni žádní obojživelníci, proto další návštěva byla až po 9 dnech. Při druhé návštěvě byli již obojživelníci nalezeni, tento údaj se zvedal (nejvíce 8.4.2016) až k poslední návštěvě, kdy počty nalezených obojživelníků opět začaly klesat (Obr. 2). Celkově bylo nalezeno 122 uhynulých obojživelníků. Ve všech případech se jednalo o druh ropucha obecná (*Bufo bufo*) dále pak byli nalezeni dva přejetí ptáci (rehek domácí, druhý pták nešel určit). Počet nalezených kadaverů v jednotlivých datech shrnuje tabulka 2.

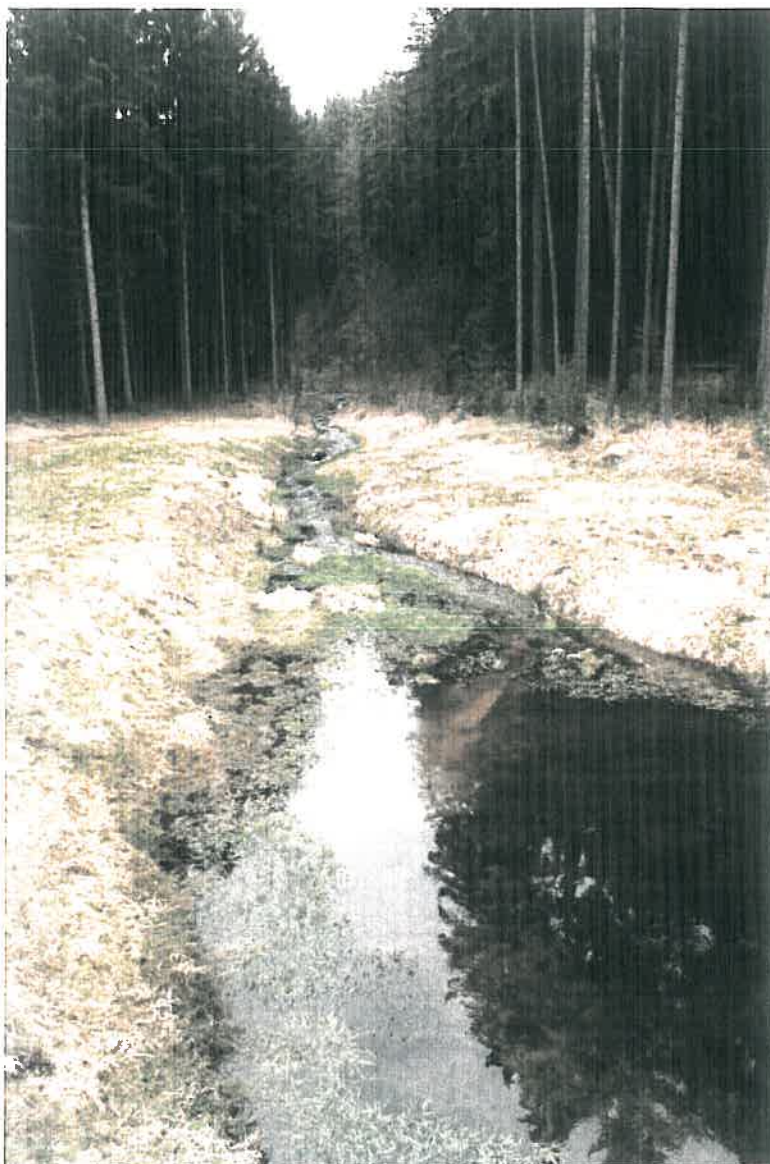
Obr 4: Pohled na tůň vzniklou nad protipovodňovou hrází a Libotyňský potok s vcelku zachovalým meandrem.

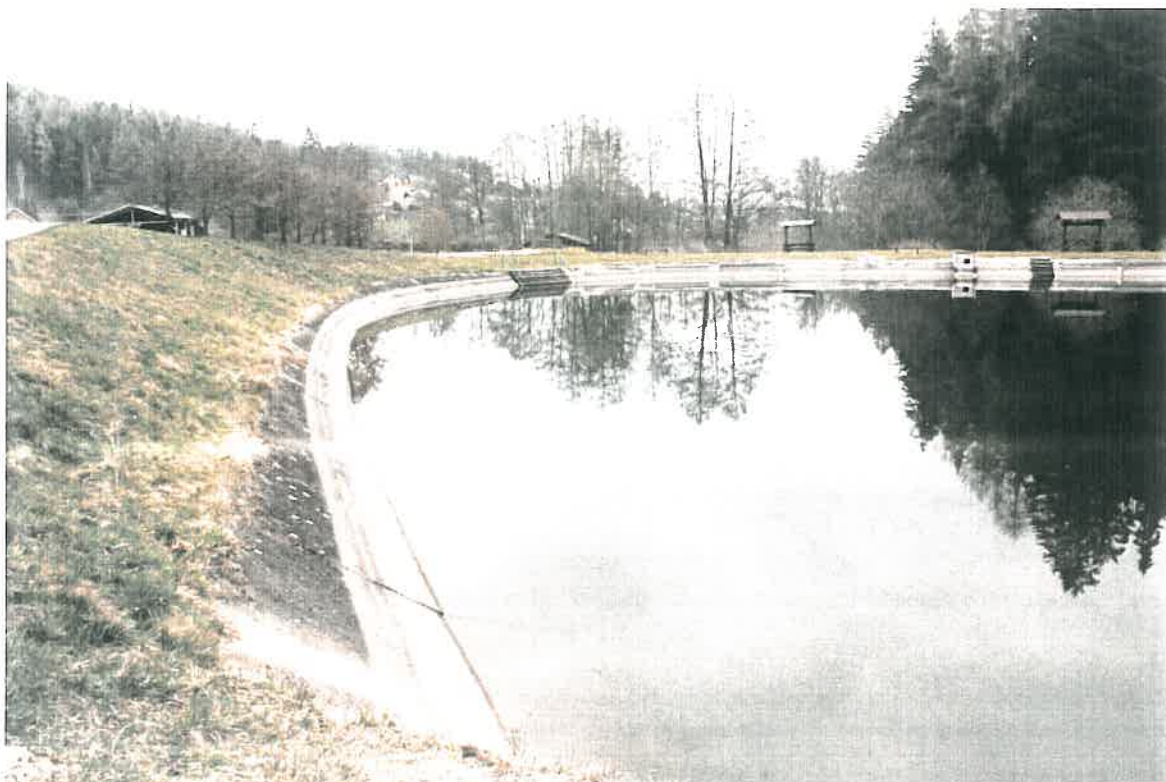
Obr 5: Uměle vybudované koupaliště s betonovým dnem a břehy, které však nejsou prudké a obojživelníci jsou schopni je zdolat.

Jako poslední by obojživelníkům (a najen jim) pomohlo podpoření růstu litorální vegetace v rybníce Chánů. Při čtvrté návštěvě (8.4.2016) bylo nalezeno koupaliště v polovypuštěném stavu. Jestliže se koupaliště vypouští každý rok kvůli údržbě, bylo by vhodné tuto údržbu dělat cca o 2 týdny dříve, než budou obojživelníci táhnout a využívat koupaliště k rozmnožování.

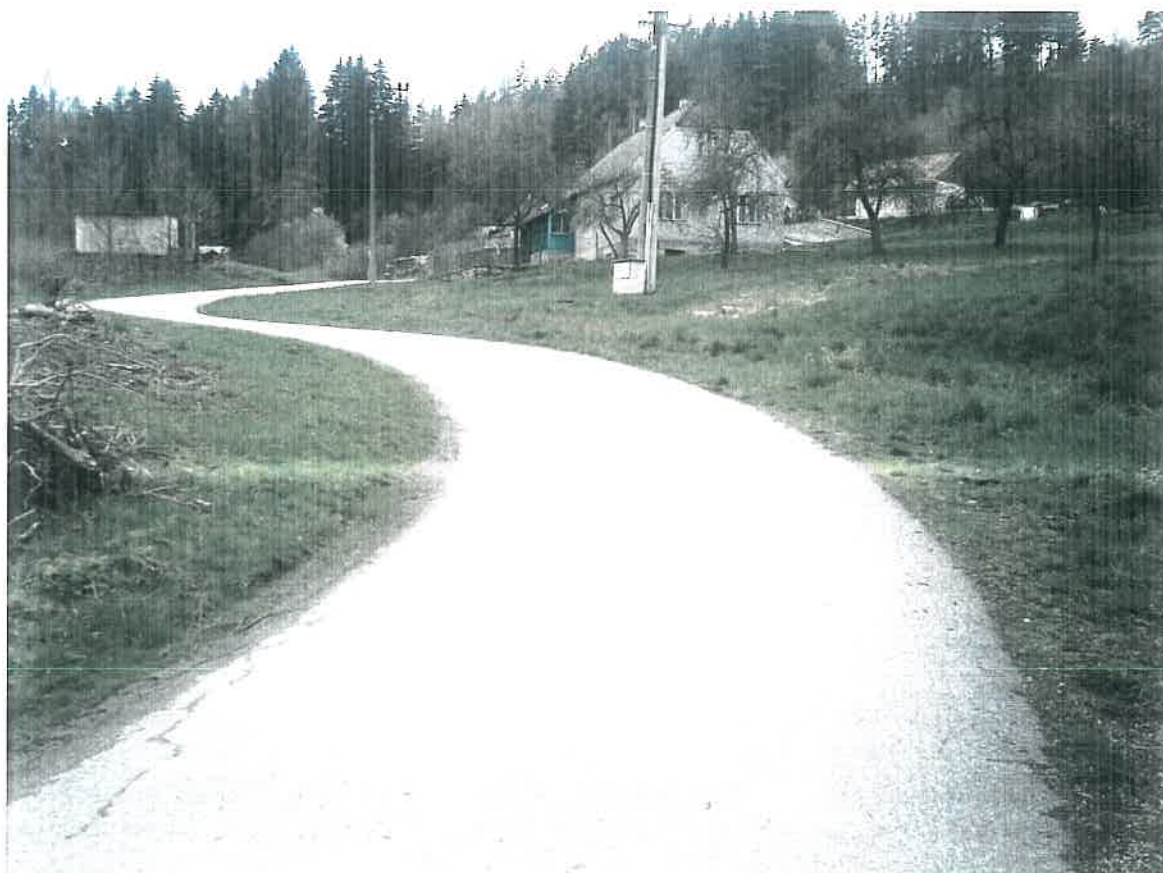
Nejvíce přejetých obojživelníků bylo nalezeno ve 3. úseku (51) a ve 2. úseku (44), v 1. úseku bylo pak za celou dobu nalezeno 22 a ve 4. úseku pouze 5 kadaverů (obr. 3). Nízký počet nalezených obojživelníků na prvním úseku není překvapivý, jelikož se silnice nachází ve velmi prudkém svahu plném popadaných stromů, kamenů a odkrytých skal. To všechno dohromady zřejmě tvoří přirozené překážky při migraci. Nízké hodnoty 4. úseku také nejsou překvapivé, zde se totiž nachází koupaliště s hracím hřištěm a cesta vede přes brod dále k protipovodňové přehradě a dále do lesa. Díky brodu a dětskému hřišti není cesta příliš využívána a proto zde obojživelníkům v migraci nic nebrání. Překvapivý byl nejhorší úsek, jelikož na této úzké silnici vedoucí pod hrází rybníka bylo nalezeno nejvíce kadaverů a to i přesto, že zde auta musí jet nízkou rychlostí a dbát zvýšené opatrnosti v nepřehledné zatáčce vůči protijedoucím vozidlům či chodcům a kolařům. Druhý úsek vedoucí přímo po silnici v obci měl také vysoké počty přejetých jedinců, avšak zde zřejmě k migraci pomáhá potůček a podchod pod silnicí, ke kterému jsou pozvolné sestupy, které obojživelníky donucují ho využít.

Obr 6: Pohled na 3. sledovaný úsek v obci. Na pravé straně se nachází potok a průchod pod silnicí 3. třídy, na levé straně je pak Chánův rybník. Zde bylo zaznamenáno nejvíce uhynulých obojživelníků.

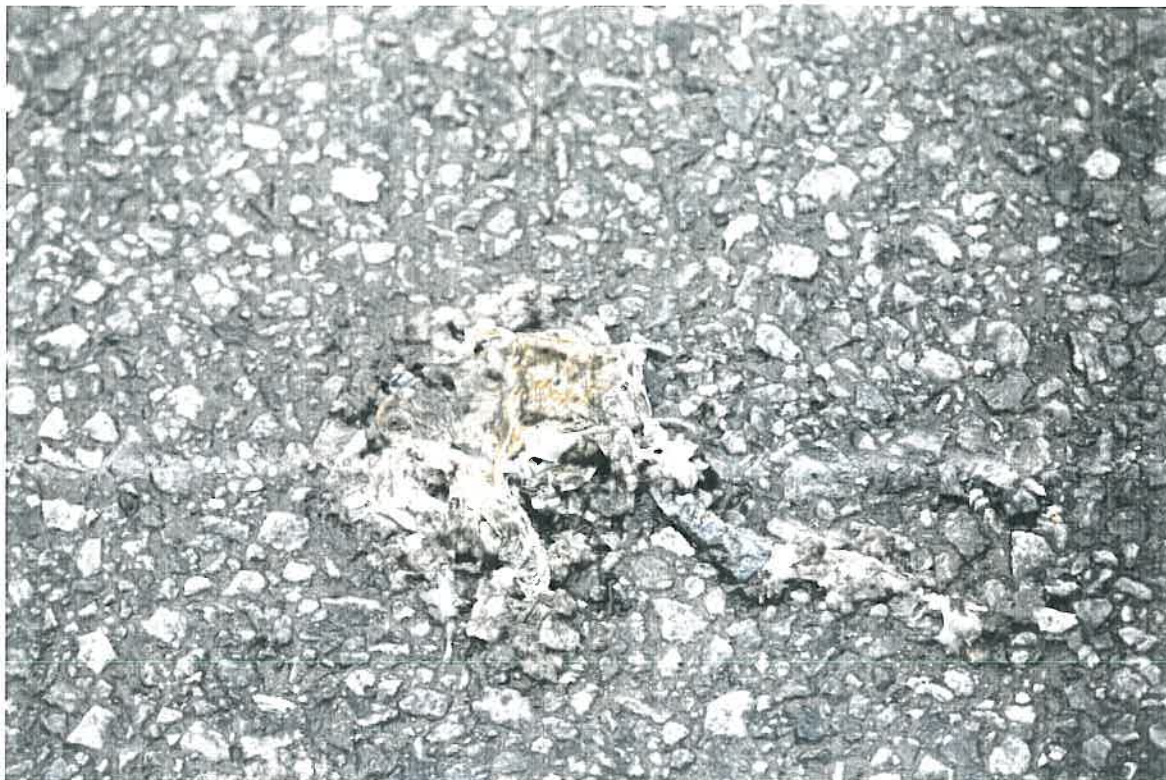
Obr. 8: Kadáver ropuchy obecné (*Bufo bufo*).

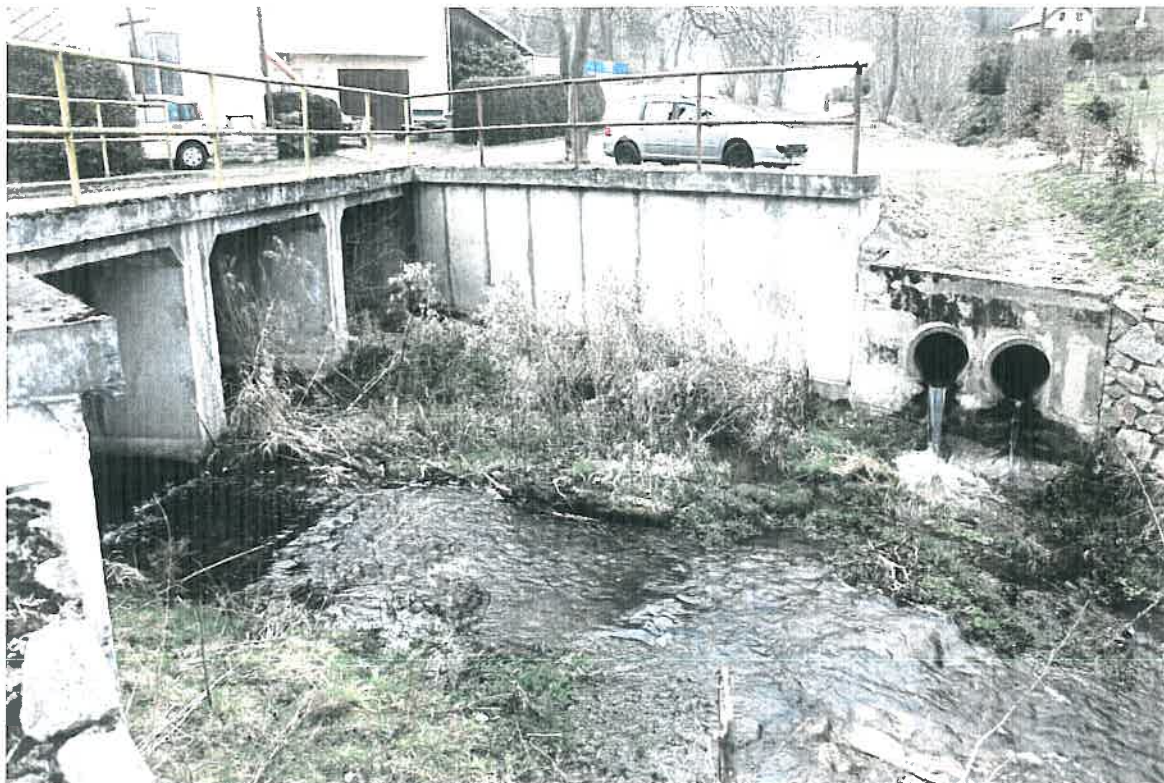
Obr. 10: Pohled na Libotyňský potok pod rybníkem Chánů s uměle vytvořeným kamenitým dnem a betonovými či kamennými stěnami. Trubky jsou zřejmě vyústění potůčku jdoucího pod silnicí 3. třídy, který výše po toku slouží jako přirozený migrační koridor pro obojživelníky. Nepodařilo se mi zjistit, zda je vstup do trubek nějak přehrazen, aby došlo k zabránění vstupu obojživelníků. Potok s takovými to kolmými břehy je tzv. ekologická past jelikož rozmnožení obojživelníci pak nemohou po takovýchto stěnách vylézt.
