Lokalita Luka nad Jihlavou

Průzkum mortality obojživelníků

2016

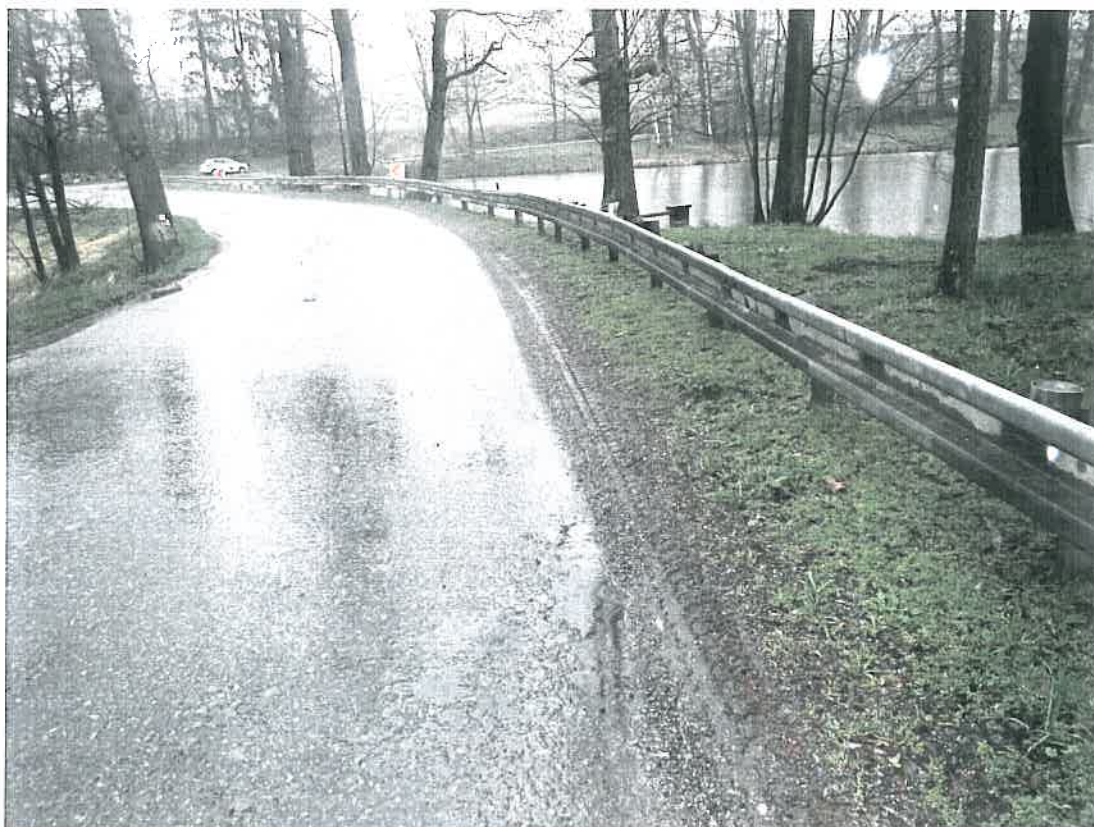
Obrázek 3 – Hráz rybníka

Při pravém břehu rybníka je les, na levé straně je louka, která se směrem k hrázi výrazně zužuje, jak lze pozorovat na Obrázku 2 – Území průzkumu obojživelníků. Břehový porost kolem celého rybníka je tvořen vzrostlými olšemi. Hrází prochází komunikace spojující Luka nad Jihlavou s Brtnicí (přes Svatoslav) a je poměrně frekventovaná. Po celé délce hráze jsou na protější straně od rybníka svodidla. Při pravé straně hráze je odbočka z hlavní komunikace, v délce cca 1 km jako asfaltová, později pokračuje jako nezpevněná polní cesta. Pod silnicí pod hrází je niva, která si zachovává šířku hráze odhadem 100 m po toku níže. Hráz rybníka je na obrázku 3 – hráze rybníka.

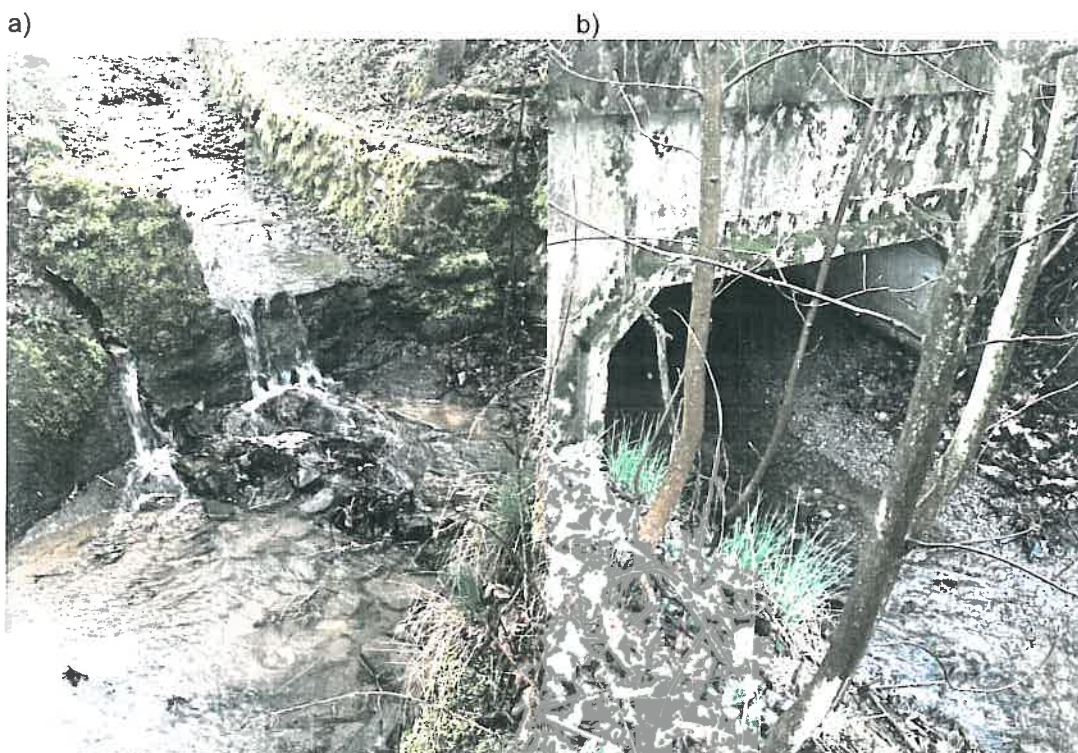
Obrázek 6 a,b – Fotodokumentace (Bezpečnostní přeliv a: pohled ze strany rybníky, b: pohled z nivy pod silnicí)

Poznámka: Bezpečnostní přeliv má schod, který brání obojživelníkům dostat se do rybníka.

Velmi dobře by se dal využít stávající bezpečnostní přeliv při levém zavázání hráze a svodidla, která se nachází po celé délce hráze na vzdálenější straně silnice od rybníka (blíže k louce pod hrází). Bezpečnostní přeliv je řešen jako kamenný přepad, který je naveden do propustku pod silnicí a následně do nivy pod hrází. Nedostatkem však je jeden kamenný zvýšený schod, který by mohl být překážkou pro migrující ropuchy k rybníku (skokan by toto možná zvládal) viz Obrázek 6a,b - Fotodokumentace. Tato bariéra by se dala jednoduše řešit buď připevněným prknem v dostatečném sklonu, nebo případně dobetonováním schodu na šikmou plošinu (předběžně domluveno se starostou Městyse).

Vzhledem k tomu, že se největší množství migrujících žab objevuje na samotné hrázi a dále nad hrází směrem k Brtnici, je dobře, že se bezpečnostní přeliv nachází při levém zavázání hráze. Pokud by byl použit jako propustek, byla by vzdálenost pro migrující obojživelníky z obou stran snadno překonatelná.
